Travaux à réaliser Suite au dégât des eaux

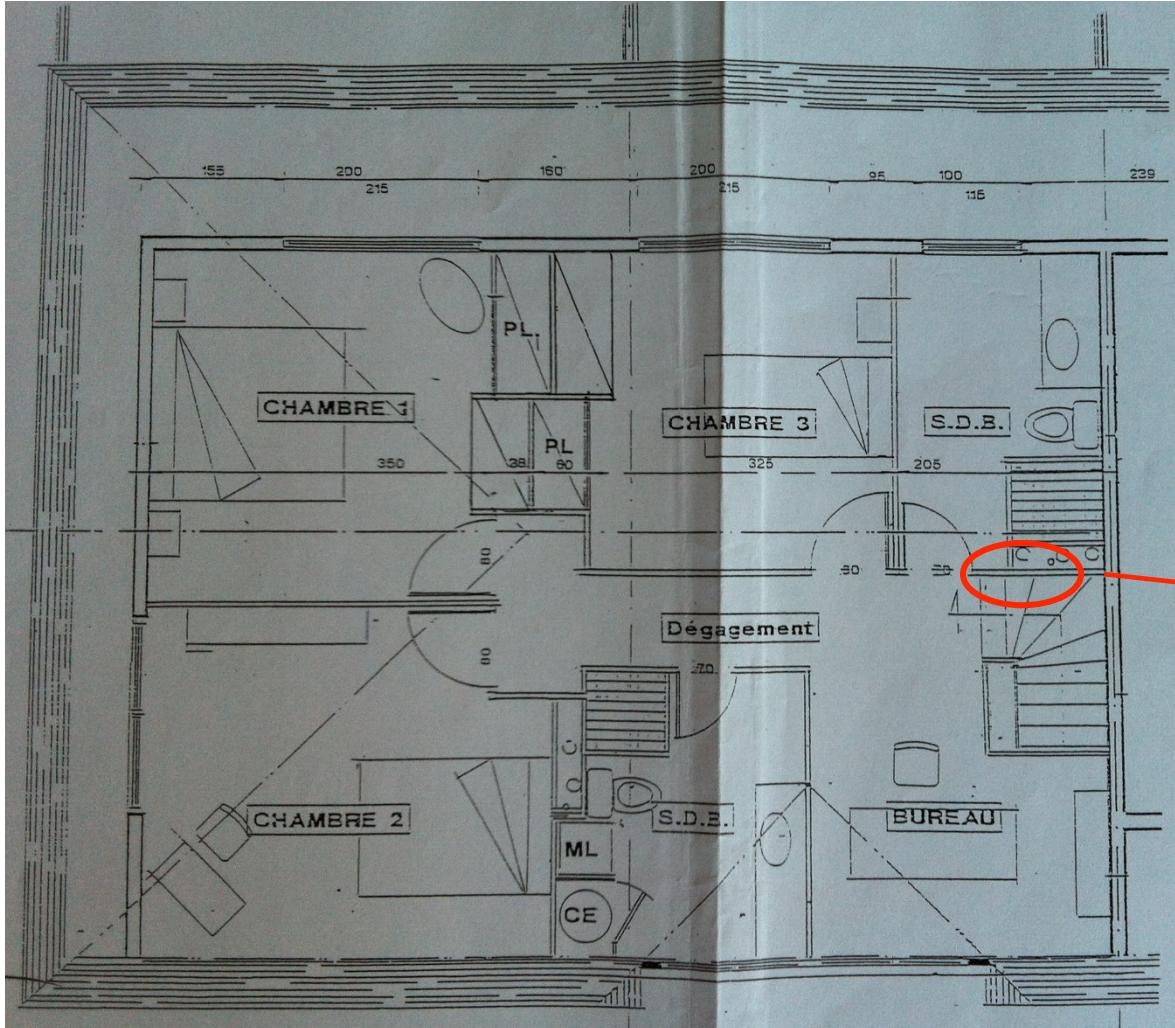
2ème étage

Infiltration d'eau dans le mur de la salle de bain du 2^{ème} étage traverse le mur côté escalier et la dalle pour atteindre le plafond du 1^{er} étage.

Il faut rechercher la source de l'infiltration, puis deviser les travaux de remise en état.

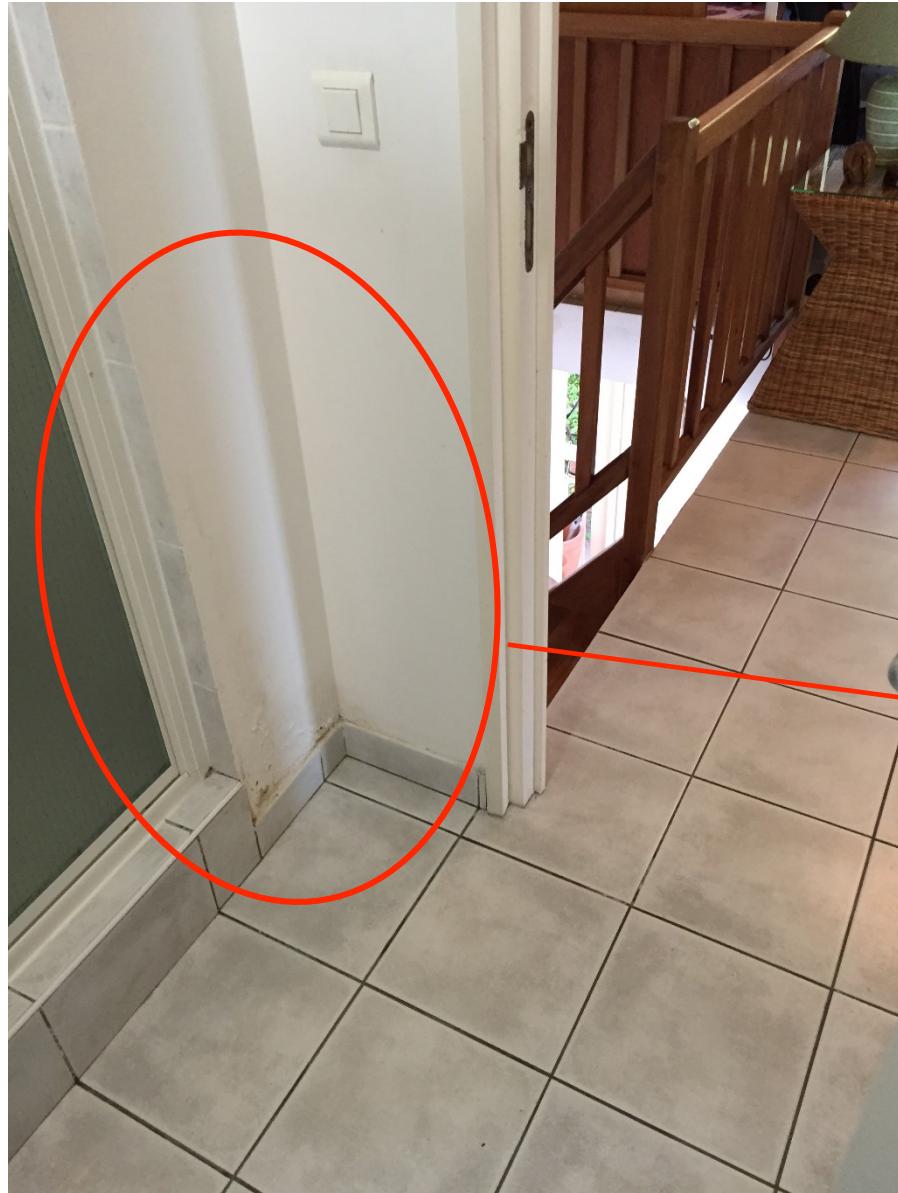
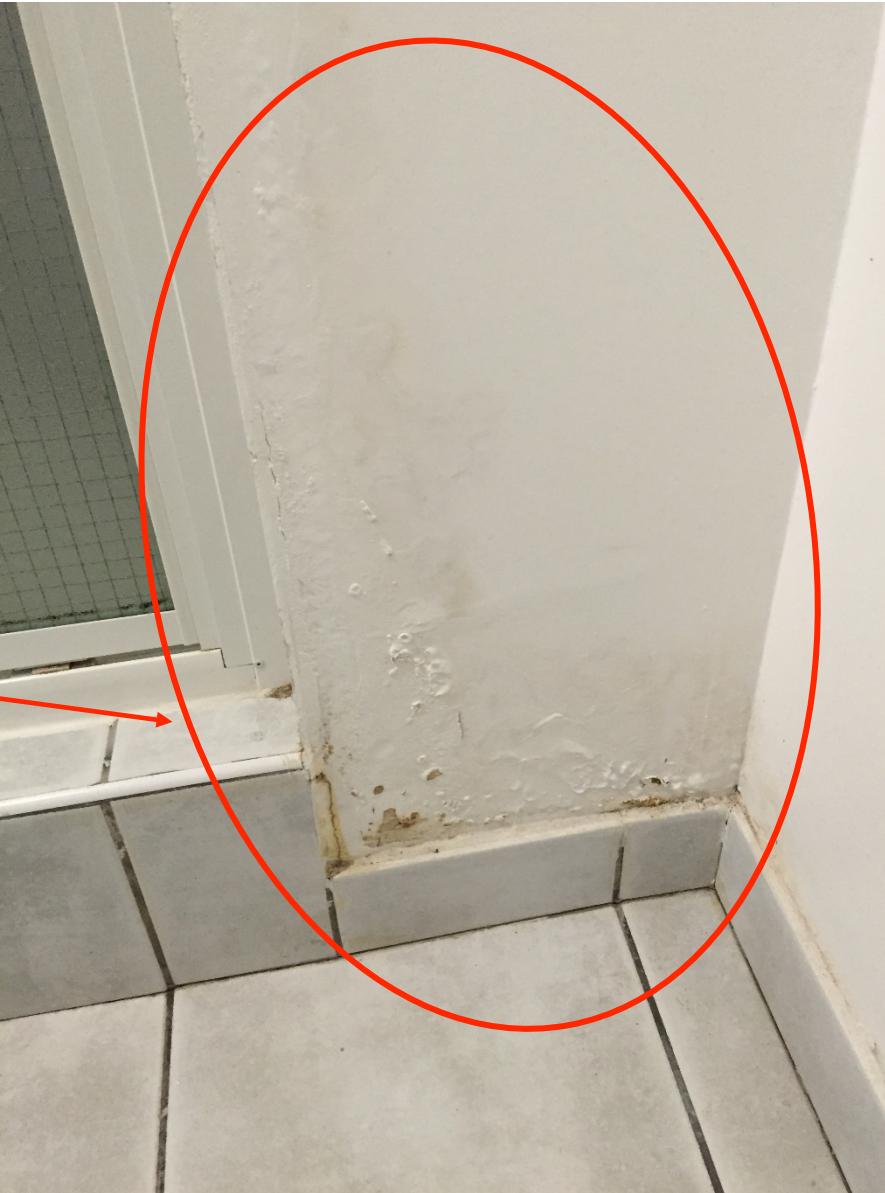
Infiltration d'eau dans le mur de la salle de bain
(tuyauterie ? évacuation douche ?)

Remontée par capillarité sous la peinture

Traverse le mur côté escalier

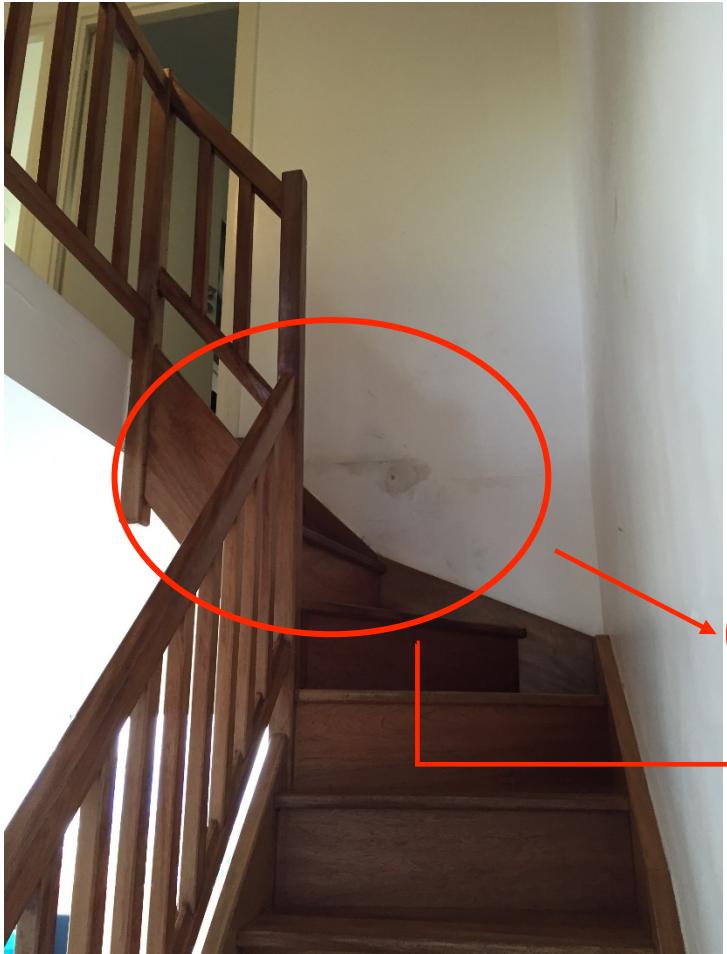
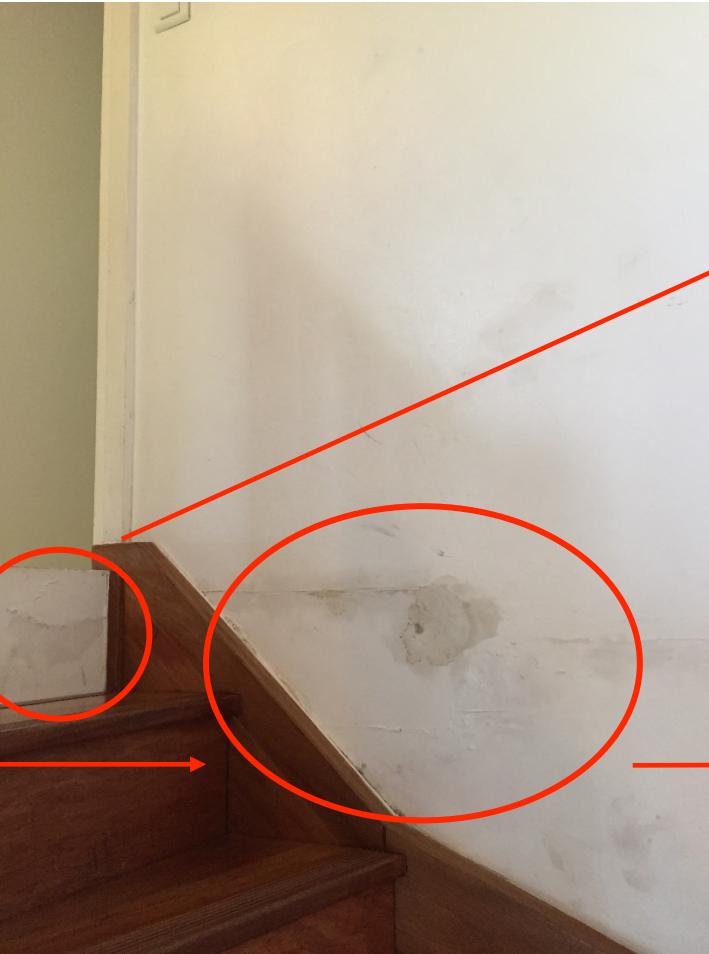
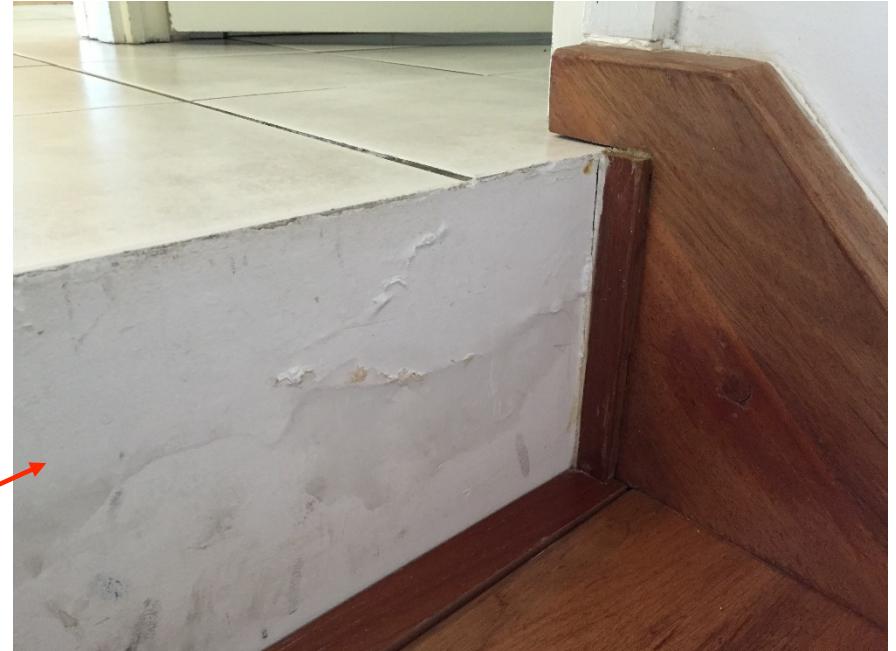
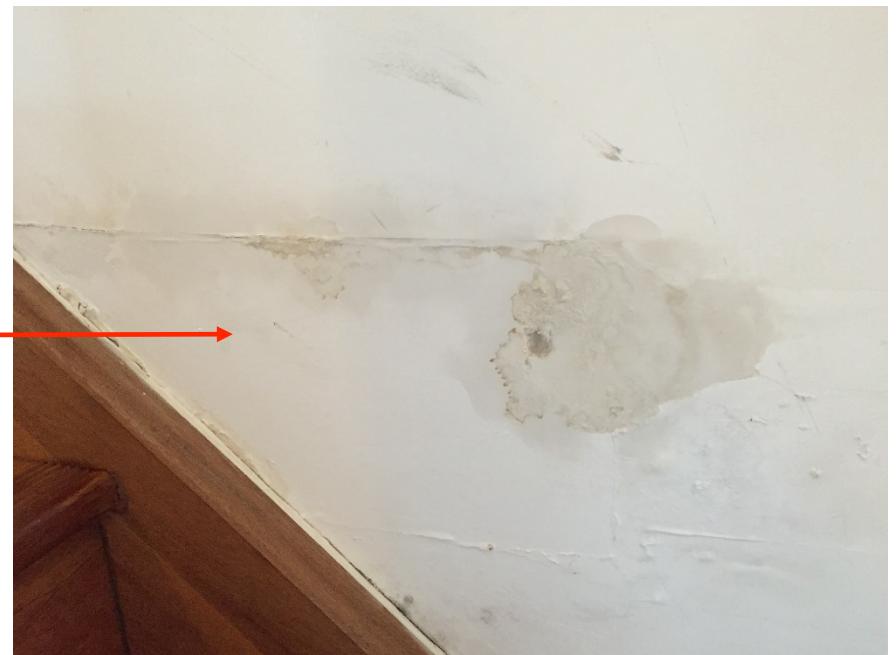
Infiltration d'eau dans le mur de la salle de bain côté escalier:

- Semble passer par la dalle en béton au niveau de la première marche de l'escalier ainsi que sur le mur (on voit une ligne de séparation de la dalle et du mur en plâtre)
- Le plâtre devient mou et poudreux
- L'infiltration traverse totalement la dalle pour arriver au plafond de l'étage inférieur

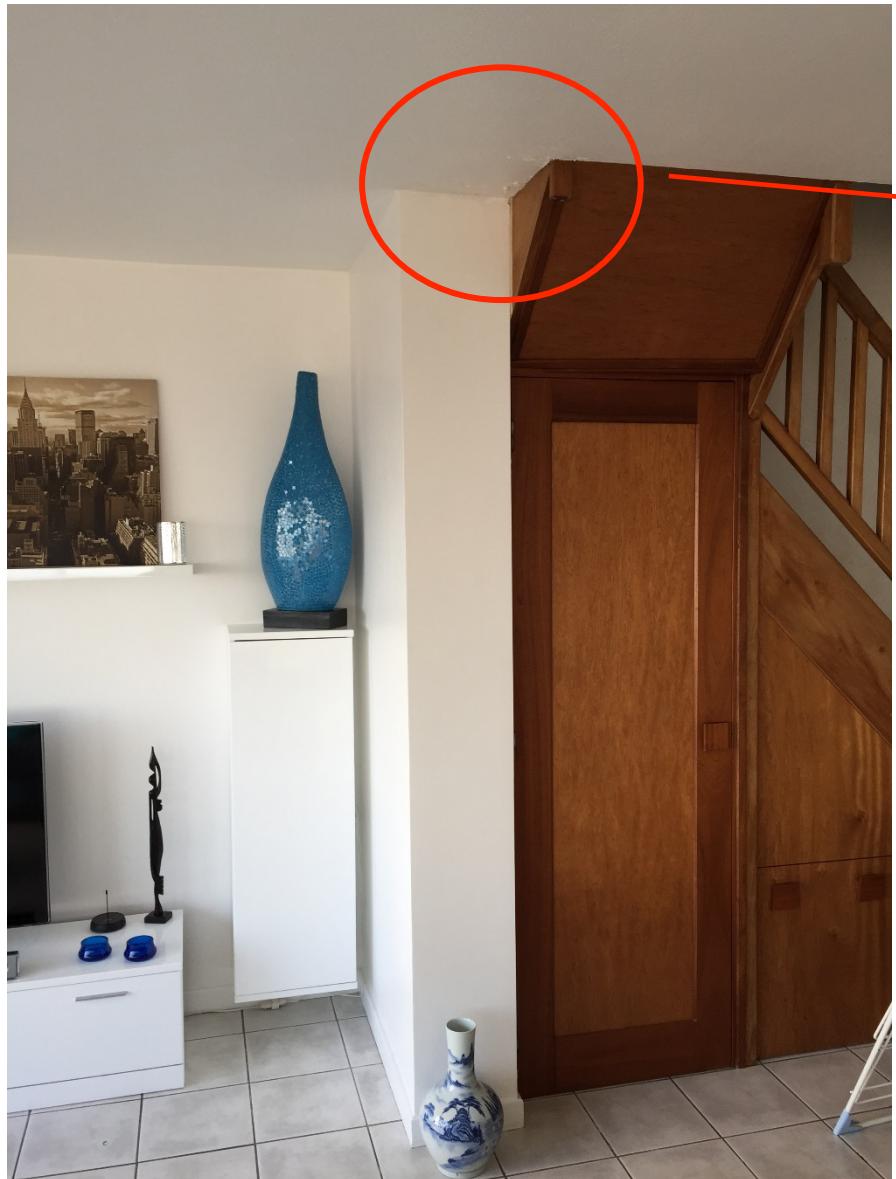
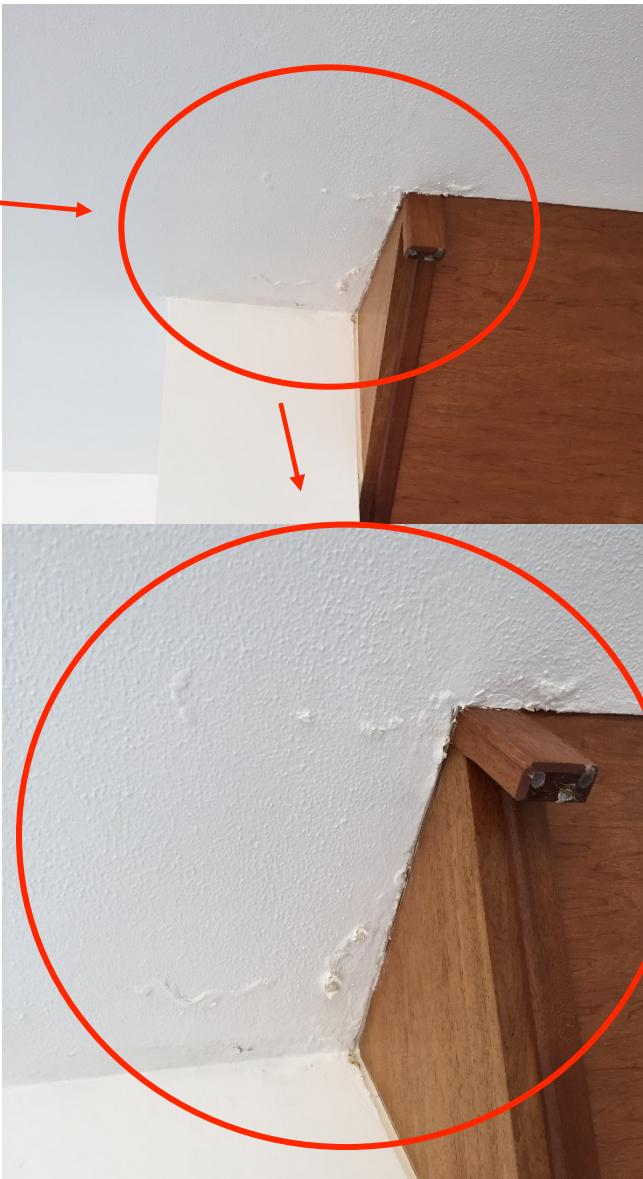
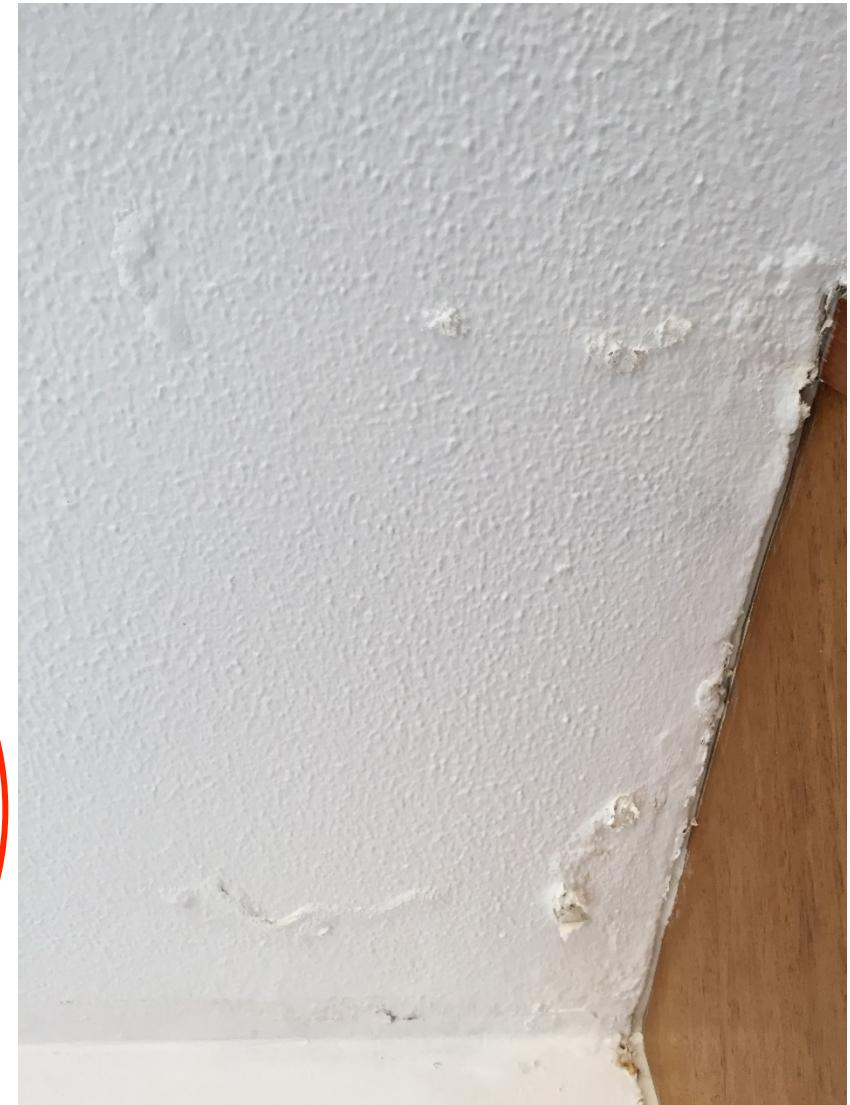
Infiltration d'eau dans le mur de la salle de bain côté plafond de l'étage inférieur :

- L'infiltration traverse totalement la dalle pour arriver au plafond de l'étage inférieur et fait « buller » la peinture qui a été refaite en mai 2014.
- Le phénomène empire avec le temps (la peinture du plafond s'arrache et le plâtre aussi).
